## PLANO DA QUALIDADE

Registro de Melhorias		Número:
Área Geradora: Caustificação	Indicador Afetado:	
Autor: Marcio Dias Pereira	Função / Área: Planejador Man. Mecânica	
Responsável pela implantação: Rodrigo Rui	Função: Supervisor	
<b>Participantes:</b>		
Título da Melhoria: Substituir válvula da sucção da bba 01 para o digestor C. O modelo da válvula será trocado, passando de Esfera para guilhotina.		
Unidade de Aplicação: Caustificação C		
Assunto Principal: Modificar modelo de válvula na sucção da bba 01.		
<b>DETALHAMENTO DA MELHORIA</b>		
Como a oportunidade foi identificada?	A válvula existente é uma modelo esfera, fabricante MNA, que não atende a aplicação da área, pois a sede de vedação fica incrustada com produto sedimentado, impossibilitando a manobra.	
Quais os benefícios esperados?	Permitir a manobra da válvula sem riscos de quebras do acionamento	
Qual o investimento estimado?	R\$ 10.000,00	
Qual recurso (Hh) necessário para implantação?	16 h/h mecânico 05 h/h caldeireiro e soldador 08 h/h montador de andaime

## RELATORIO DE TESTE

RT-341-0

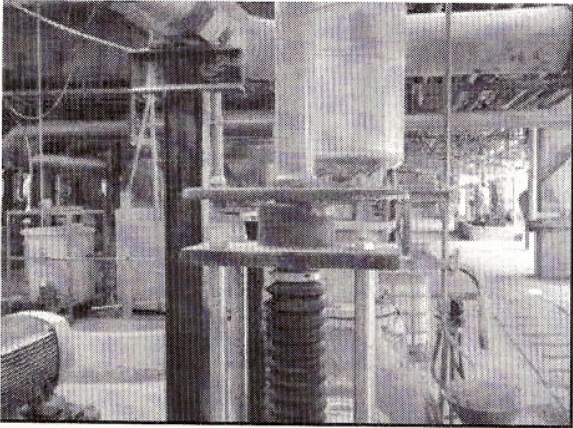
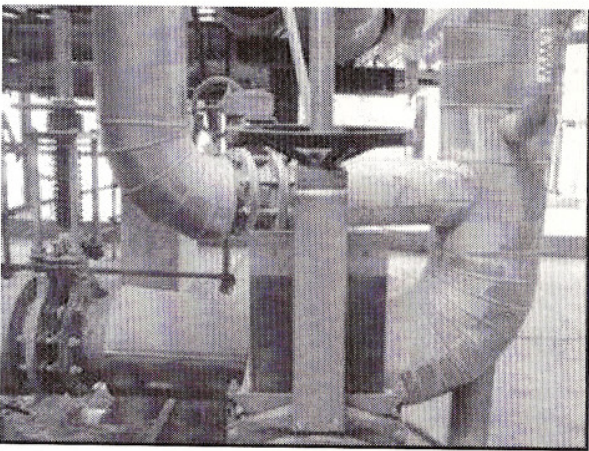
Quais os impactos que a melhoria poderá causar no processo (Segurança, Meio Ambiente, Estrutura, etc)?	Na atual situação, estamos com a válvula MNA quebrada. Numa eventual falha na bba 01 que manda licor para o digestor, não teremos como isolar a mesma, e ficaremos com a fábrica C parada pelo período do esvaziamento do tanque e manutenção da bba.	
Verificação: Rodrigo Rui <i>Red Rui</i>	Aprovação: André Luis Bogo <i>ALB</i>	
<b>Comentários:</b> Sugiro a aplicação da válvula guilhotina da empresa FKB, pois na PG de junho de 2008 da fábrica B, foram instaladas duas válvulas na mesma aplicação, uma FKB e outra [REDACTED], e a primeira teve um desempenho melhor, pois a concepção estrutural é melhor do que a válvula [REDACTED]. Pois ela possui mancal de rolamento no castelo e barras redonda como reforço extra no castelo da válvula ( segue fotos)		
Válvula FKB	Válvula [REDACTED]

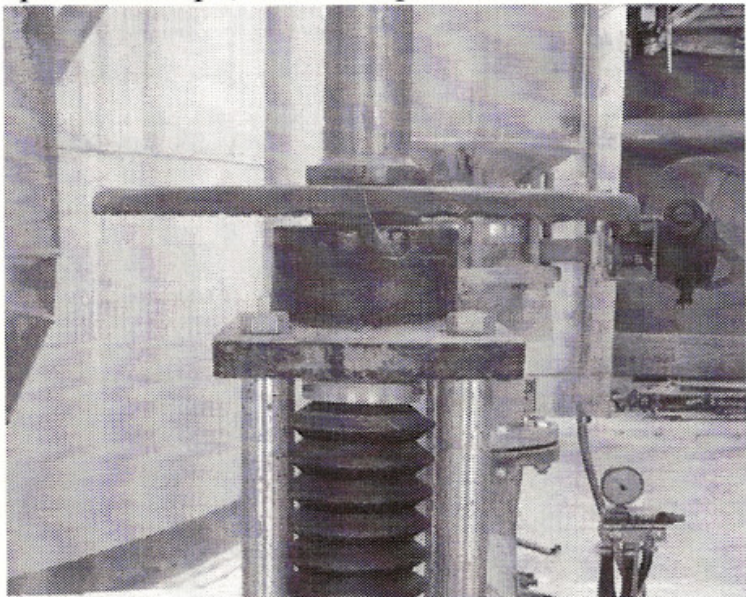
A parte estrutural da válvula FKB se apresentou superior, pois como suporte do castelo não é aplicado chapa, mas sim quatro barras metálicas.

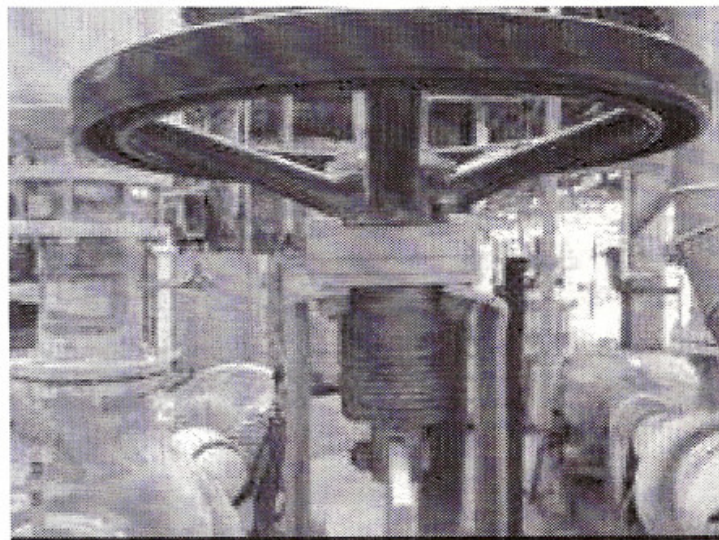
A chapa que sustenta o castelo da válvula [REDACTED] já apresenta empeno.
